SISMICIDADE ASSOCIADA A FENÓMENOS VULCÂNICOS

CASO DE ESTUDO – O VULCÃO DOS CAPELINHOS

Silva, M. A. & Gaspar, J. L. (2007), Sismicidade associada a fenómenos vulcânicos. Caso de estudo – O Vulcão dos Capelinhos. *Boletim do Núcleo Cultural da Horta*, 16: 45-59.

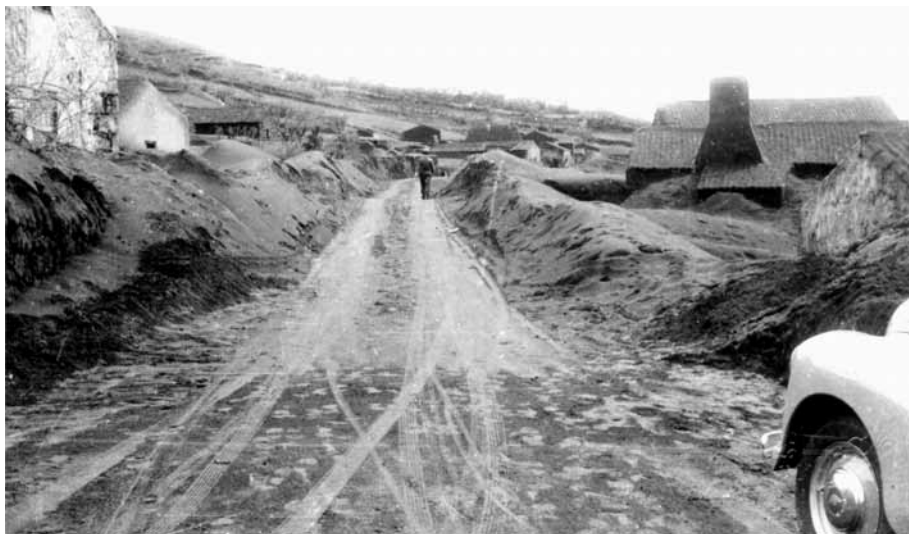
FIGURA 2

Depósitos de cinzas – Vulcão dos Capelinhos (foto cedida por Manuel Rodrigues).

(RIBEIRO & BRITO, 1957/58). As cinzas continuaram a fazer sentir os seus efeitos; na zona do Farol e Porto Comprido (FIGURAS 1 a 3) «... a espessura da areia atingiu vários metros soterrando casas e abatendo telhados» (MACHADO, 1958).

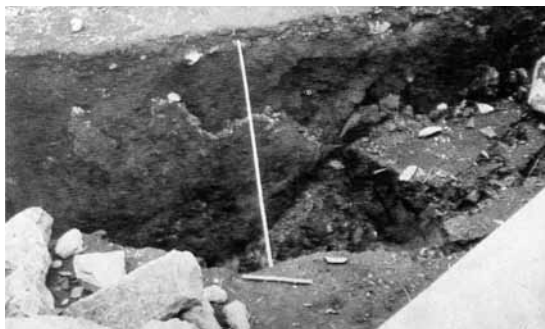
FIGURA 6

Aquele autor considerou uma zona epicentral na Praia do Norte, onde nenhuma casa ficou habitável e houve fracturas no solo (FIGURA 6), com escorregamento vertical e muitas derrocadas em falésias; uma segunda zona epicentral a sul da Caldeira, onde se verificaram escorregamentos e desmoronamento de ravinas; e uma terceira zona epicentral na região de Espalhafatos.

Fenda na Praia do Norte (ZBYSZEWSKI & VEIGA-FERREIRA, 1959).

Considerando que todas as habitações pertenciam à classe de máxima vulnerabilidade (classe A) de acordo com os parâmetros da Escala Macrosísmica Europeia – 1998 (EMS-98), os danos acumulados foram equivalentes aos efeitos de um sismo de intensidade VIII (EMS-98). Assim, atribuiu-se uma intensidade máxima VIII (EMS-98) na zona da Praia do Norte justificada por danos de nível 4 e alguns 5 (FIGURAS 6 a 10).

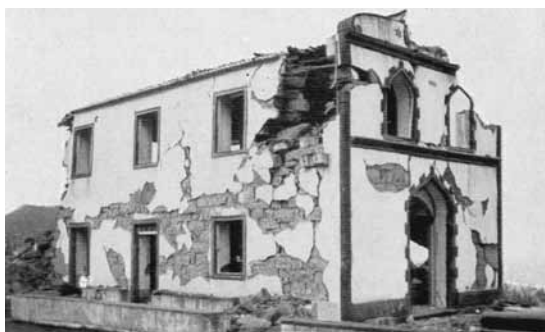
FIGURA 7

Igreja na Praia do Norte (ZBYSZEWSKI & VEIGA-FERREIRA, 1959).

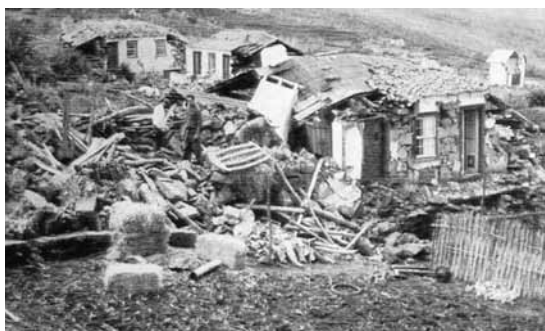
FIGURA 8

Destrução na Praia do Norte (ZBYSZEWSKI & VEIGA-FERREIRA, 1959).

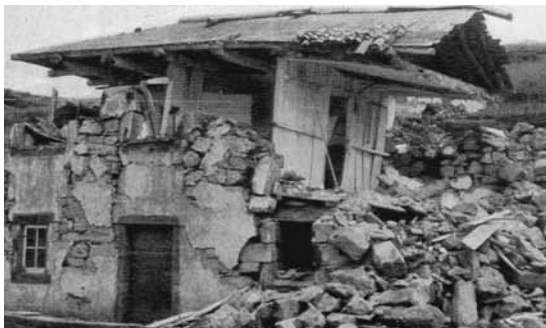
FIGURA 9

Destruição na Praia do Norte (ZBYSZEWSKI & VEIGA-FERREIRA, 1959).

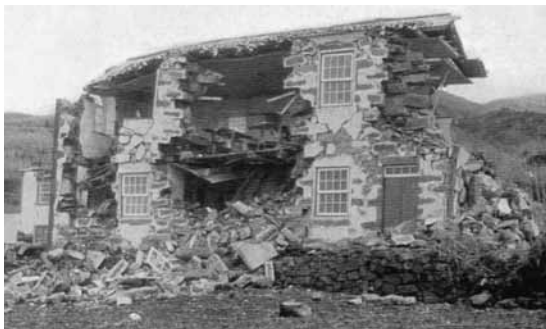
FIGURA 10

Destruição na Praia do Norte (ZBYSZEWSKI & VEIGA-FERREIRA, 1959).

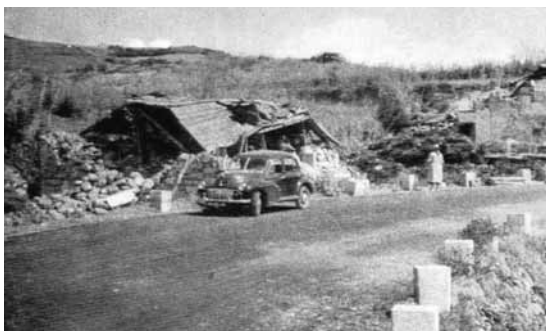
FIGURA 11

Destruição na Ribeira do Cabo (ZBYSZEWSKI & VEIGA-FERREIRA, 1959).

Nas localidades de Ribeira Funda, Capelo, Ribeira do Cabo (FIGURA 11) e Areeiro consideraram-se danos ligeiramente inferiores, atribuindo-se uma intensidade máxima de VII a VIII (EMS-98).

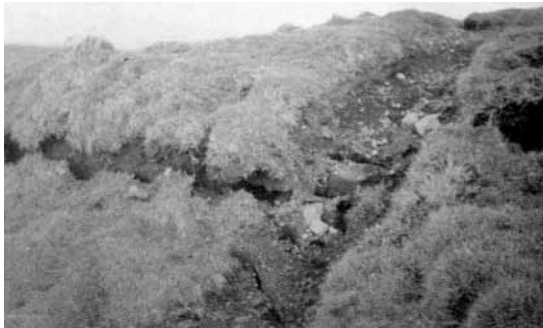
FIGURA 12

Fenda provocada pelo sismo no Cabeço Gordo (in ZBYSZEWSKI & VEIGA-FERREIRA, 1959).

Na região a sul da Caldeira (FIGURA 12) onde ocorreram fendas no solo (Lomba do Meio e Cabeço Gordo), consideraram-se efeitos sismo-geológicos de grau VII (EMS-98).
